Bioforsk Rapport

Erosjonssikring av en parsell av Hæra i Trøgstad

Atle Hauge, Robert Barneveld

Bioforsk Jord og miljø

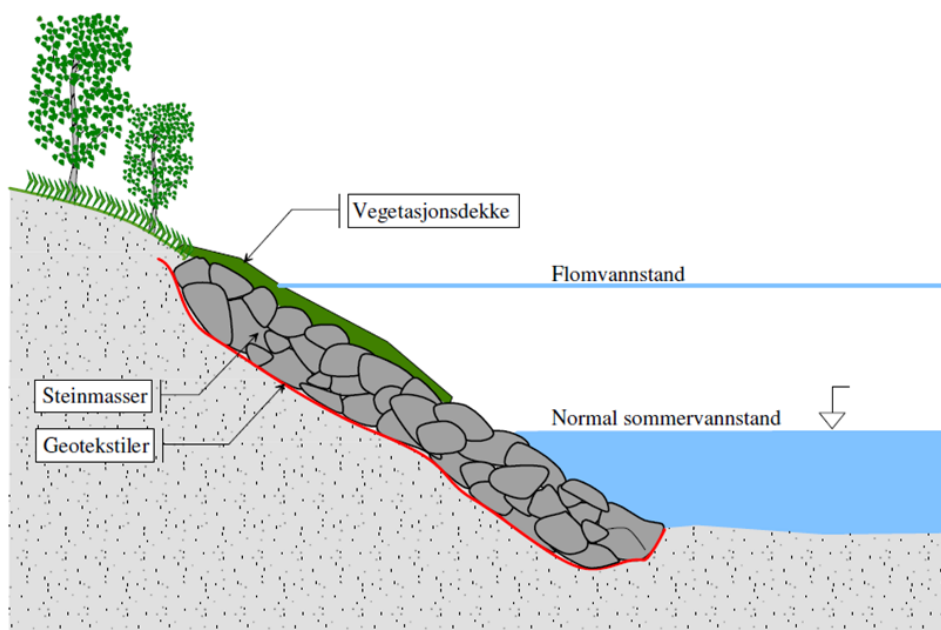
Figur 1: Skisse for steinsetting hentet fra Vassdragshåndboka med steinfylling og geotekstil.

Når en bruker større stein må en enten fylle under med mindre stein eller pukk, eller sikre de eroderbare massene som ligger under steinene med fiberduk. I Hæra er det enkelte steder allerede sikret med stein. Disse stedene ligger like etter broene over Hølandsveien og Dillevikveien.

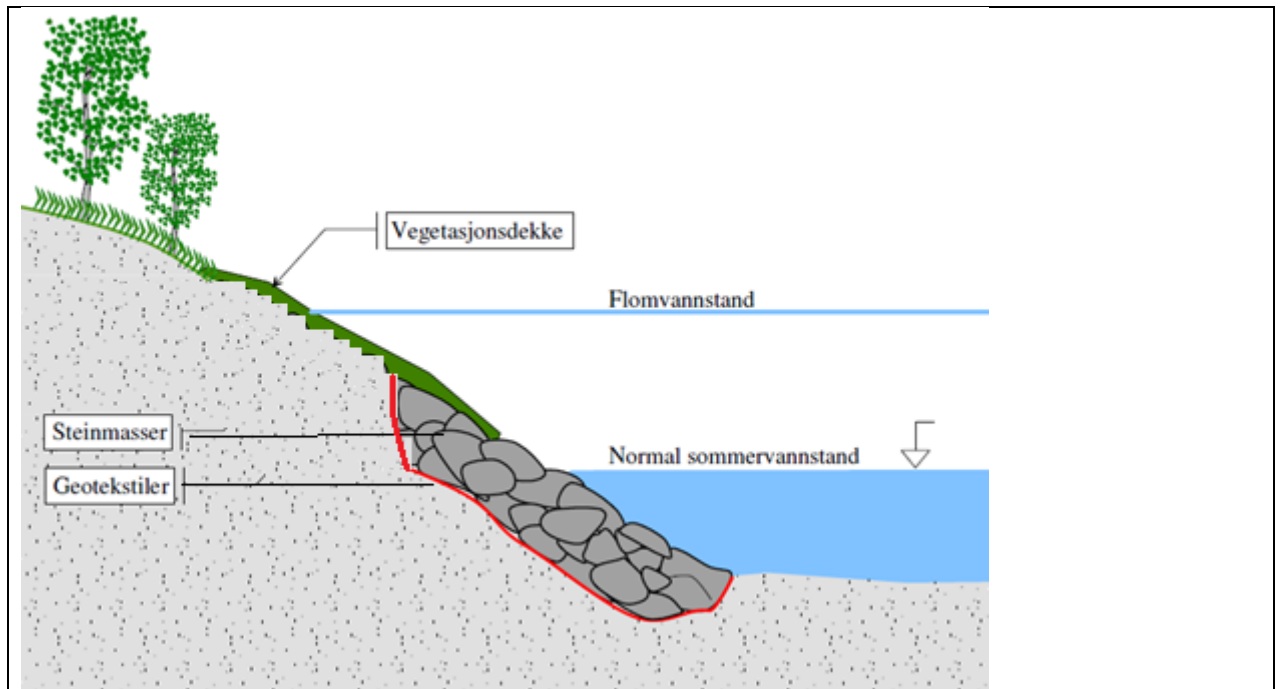
Figur 2: Anbefalt løsning med redusert forbruk av stein, der en steinsetter nedre del, og jevner ut til mindre helling øverst.

Nytt elveprofil med slake kanter kan imidlertid kombineres med steinsetting. Da kan en ha steinsatte, noe brattere sider nederst, og slake ut øverst i elvekanten. Da blir tyngden av jorda mindre, og en får mindre tendens til utglidning. Steinsettingen nederst forhindrer undergraving av kanalsidene.

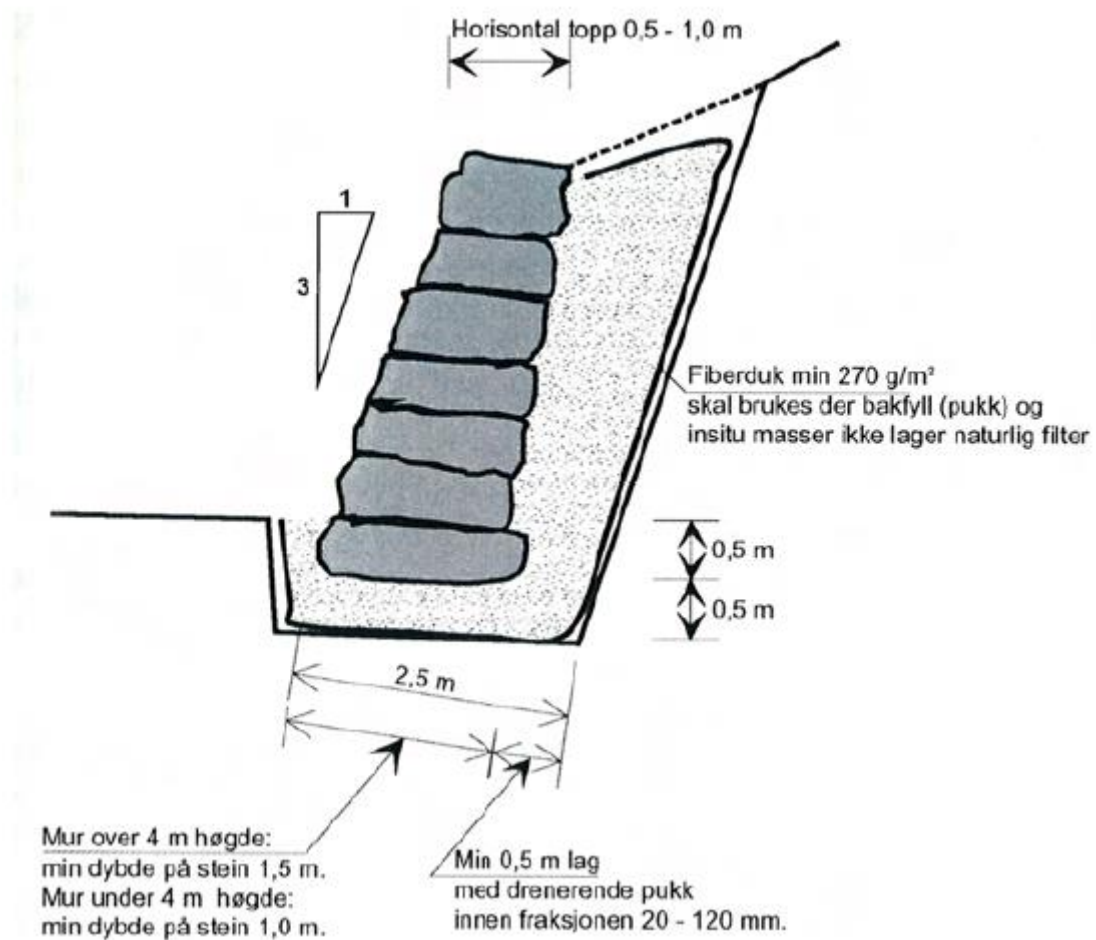
Figur 3: Forslag til løsning i Vassdragshåndboka med oppmurt steinmur med pukk og fiberduk i bakkant.

I Vassdragshåndboka utgitt av NVE beskrives flere mulige sikringstiltak basert på plastring med stein. Det er to hovedtyper av plastring, enten oppmurt bratt skråning (helling 3:1), eller flatere skråning med fylling av stein (helling 1:1,5). Ut fra kostnadmessige hensyn er nok fylling mest aktuelt, men oppmuring vil bli den beste løsningen.

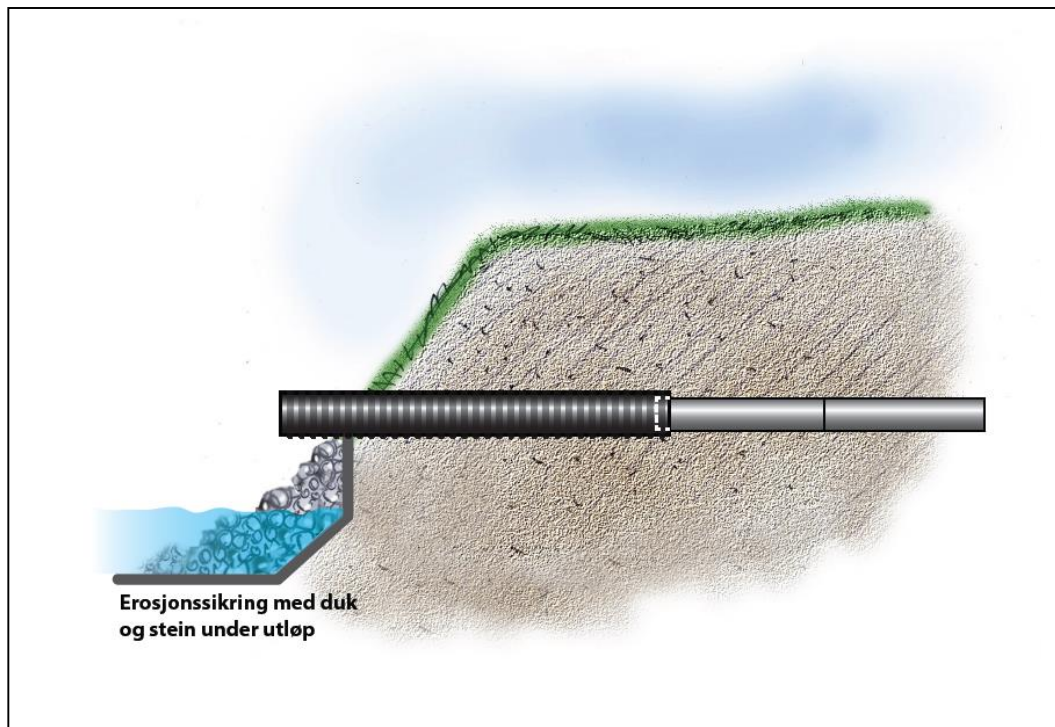
Det ligger drenerte landbruksarealer langs nesten hele den undersøkte strekningen. Flere steder går det dermed ut samleledninger og drensledninger. Noen av disse er nye, men flere er gamle teglrørsledninger. Disse er ustabile i utløpet, og det er flere steder erosjonssår i utløpet, og lekkasjer ved siden av siste utløpsrør.

Figur 4: Erstatt de siste meterne av samleledninger med et rett, uperforert plastrør.

Disse samleledningene burde vært skiftet ut i utløpet og erstattes av en lengde med plastrør, gjerne et rett rør uten perforering. Dette røret kan være litt større dimensjon, og tres utenpå eksisterende rørledning. En kan gjerne ha litt ekstra fall på dette røret, og røret bør stikke litt ut fra elvekanten. Sette gjerne et merke på elvekanten, slik at røret er lett å finne igjen, og slik at vedlikehold kan utføres lettvint.

Dette røret skal helst være uten perforering, for å hindre røtter i å trenge inn i røret.

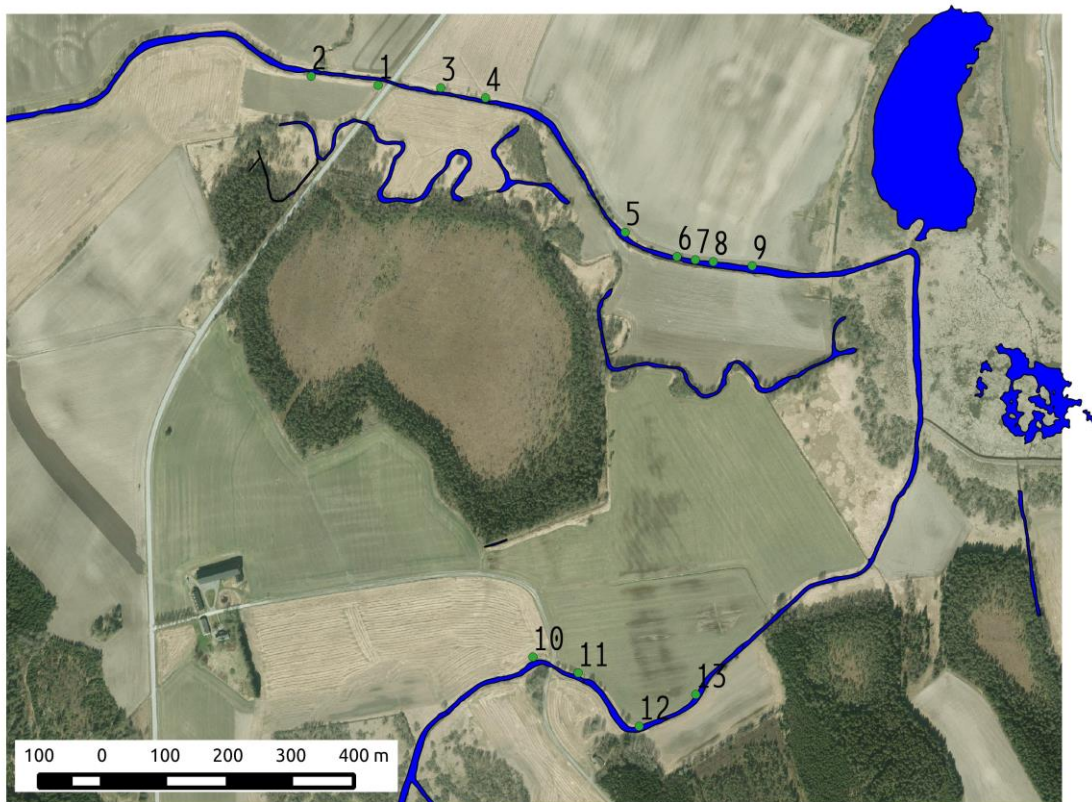
På enkelte steder der en har målt inn profiler er det gått små ras, og derfor er profilene noen steder ikke regulære kanalprofil.

Figur 6: Innmålte profiler, dagens situasjon
